奥浜名湖地域における観光者の避難経路に関する研究

地域政策学ジャーナル 第4巻第1号（通巻第6号）抜刷

A Study of Evacuation Route for Tourists in “Okuhamanako” Region

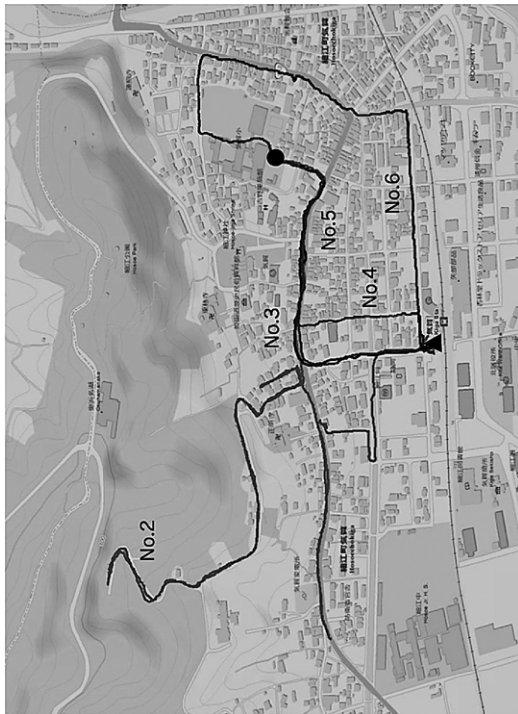
図3 気賀駅を避難開始地点とした5グループの経路

表1上部に気賀駅を避難開始地点としたグループの分析結果を示す。また、図3に同グループの全経路を示す。図表内のNoは被験者に携帯させたGPSロガーのID番号であり、以降は単独被験者あるいは被験者グループをGPSロガーのIDを以て示すこととする。同地点からの被験者7名は6グループに分かれて行動したが、No.1のGPSは正常に動作しなかったために記録が残っていない。しかし、No.1の被験者に対して、選択した避難経路について聞き取り調査した結果、No.3, 5と全く同じであった。またNo.4の避難経路はNo.1, 3, 5とは異なるが長方形区画の反対側の対辺を通るルートを取っているため、移動時間、移動距離ともほぼ同じである。また、この4名のうち、No.1, 4, 5の被験者については避難行動途中に特別な追加情報を得ることもなく避難場所に到達することが出来た。また、No.3の被験者については、避難行動開始直後に気賀駅付近にて地域住民に避難場所への行き方を尋ねており、その情報を元に行動したと考えられる。

図3中のNo.6は、2人組来訪者が観光地図を見ながら避難場所へ移動した経路を示している。気賀駅を出発した他のグループとは異なり、出発直後に東に進んだ後に北側幹線道路の気賀四ツ角交差点を經由して避難場所である小学校の東側を通り抜け、学校敷地の北側からアプローチしている。これは地図を所持していることで避難場所である小学校までの経路をあらかじめ計画し、状況に応じて経路を変更しながら避難場所まで移動出来る事を示している。
